RAPPORT D'ENQUÊTE FERROVIAIRE
R05V0141

DÉRAILLEMENT

**DU TRAIN DE MARCHANDISES A47151-05
EXPLOITÉ PAR LE CANADIEN NATIONAL
AU POINT MILLIAIRE 56,6 DE LA SUBDIVISION SQUAMISH
À GARIBALDI (COLOMBIE-BRITANNIQUE)
LE 5 AOÛT 2005**

Rapport numéro R05V0141

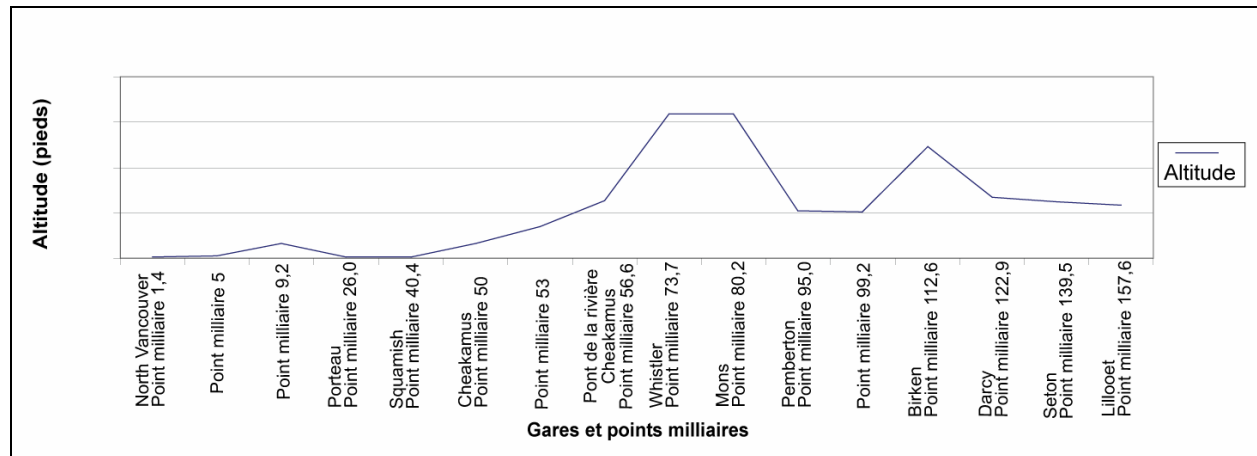
La figure 2 montre le profil de la voie le long de la subdivision.

Figure 2. Profil d'altitude de la voie de la subdivision Squamish (le parcours du train est de gauche à droite)

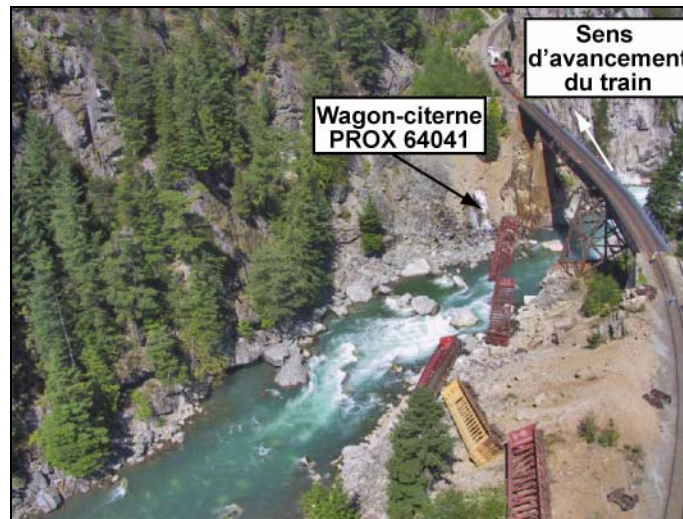
Après avoir envoyé le message d'urgence voulu et avoir avisé le CCF, le chef de train est parti inspecter le train et a constaté que neuf wagons (du 4^e au 12^e) avaient déraillé du côté ouest (intérieur) de la courbe de 12 degrés et 20 minutes vers la gauche, sur le pont de la rivière Cheakamus. Au total, quatre wagons étaient tombés du haut du pont, en l'occurrence le wagon-citerne PROX 64041, chargé d'hydroxyde de sodium concentré à 73 % (le 4^e wagon) et trois wagons plats vides à longrine centrale. Le wagon-citerne a heurté le pilier en béton du pont et est retombé sur la rive nord de la rivière (voir la photo 1), et les trois wagons plats vides à longrine centrale qui le suivaient sont retombés sur le côté, dans le lit du cours d'eau. Les quatre wagons qui suivaient, soit trois wagons plats vides à longrine centrale et un

wagon-tombereau vide servant au transport de copeaux, se sont arrêtés sur le côté après avoir déraillé. Le 12^e wagon, un wagon-tombereau vide servant au transport de copeaux, est resté à la verticale, et seul son bout B⁴ (nord) a déraillé.

Photo 1. Position du wagon-citerne après le déraillement

Le wagon-citerne PROX 64041 était un wagon-citerne non pressurisé de type 111A100W3 dont la construction remontait à novembre 1984. Le wagon-citerne déraillé est tombé du côté ouest du pont de la rivière Cheakamus, sur la rive nord de la rivière, et s'est immobilisé sur son côté droit, le trou d'homme tourné vers l'aval à un angle de 30 à 35 degrés. L'enveloppe de la citerne a subi des dommages considérables, et les dommages causés à la citerne proprement dite ont été particulièrement graves au bout A, côté gauche du wagon, soit le coin supérieur de l'extrémité de la citerne qui était du côté aval. Toutes les vannes et le couvercle du trou d'homme avaient été arrachés du wagon. Le trou d'homme avait aussi été bosselé au bout A. Les bogies s'étaient séparés du wagon et la plupart des appareils et dispositifs de sécurité avaient disparu. Le produit répandu enduisait tout le dessus du wagon et recouvrait le rivage sur une distance d'environ 20 m vers l'amont et 25 m vers l'aval.

Une évaluation initiale des dégâts, qui a été faite à 12 h 45, a révélé qu'environ un cinquième du chargement était resté dans la partie basse du wagon. Les documents d'expédition indiquaient que le wagon contenait 86 433 kg ou 51 540 litres de produit à l'origine. On a mesuré que la température du produit restant était de 99 °C.

Après avoir scellé toutes les ouvertures, on a remonté le wagon le 12 août. Le produit qui restait dans la citerne n'a pas fui. On n'a pas vu de déchirures visibles dans la citerne, ni de contamination qui aurait indiqué que la citerne aurait subi des brèches additionnelles. Le 14 août, deux grues ont déposé la citerne endommagée sur un wagon-tombereau. Le wagon a été déplacé jusqu'à la voie d'évitement de Garibaldi, où la citerne a été recouverte d'une enveloppe de polyéthylène, après quoi le wagon a été transporté jusqu'à North Vancouver, où l'on devait prendre les mesures voulues.
